# 化工装卸区域混凝土地坪的快速修复

## Rapid Repair of Concrete floor for Chemical Loading Area

**摘要:**本文对某化学品装卸区域的维修方案进行了详细介绍。因为此装卸区域环境恶劣,混凝土地坪承受严重的机械损伤和化学腐蚀,而且工作繁忙,对于维修效率要求很高。此前进行的维修在修复之后不久即遭到破坏。所以此次选择高性能的聚合物改性砂浆材料进行修复,此产品的特点是固化快,能与原结构良好结合,并且具有非常优越的机械性能与耐化学品腐蚀的性能。之后对于修复的效果进行跟踪观察。

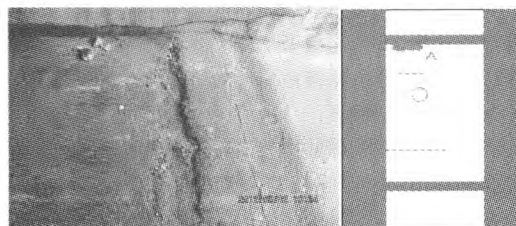
(a) 区域 A

区域 A:装卸区域前部围堰。此区域因为长期的化学品罐车碾压,有很多混凝土结构破损。围堰与周围混凝土地面的连接区域也有较多的损伤。

区域 A: Intercrete 4802

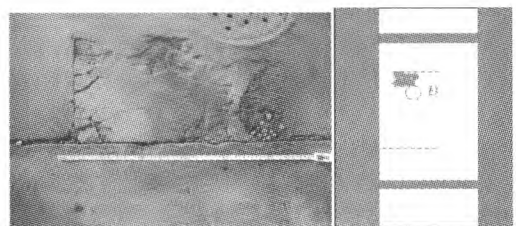
(b) 区域 B

区域 B:混凝土泄露收集区域的周围区域。此区域包括连接缝一边混凝土棱角的破损。

区域 B: Intercrete 4802

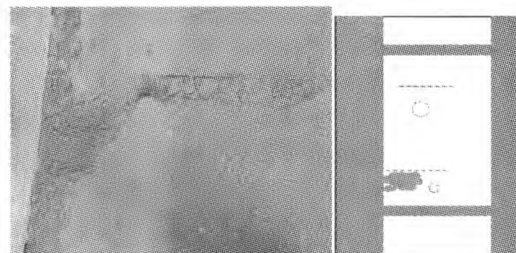
(c) 区域 C

区域 C:接缝一边混凝土棱角的破损以及地面的修复。

区域 C 在第二天施工前进行观察发现底材表面有大量的油污。油污为第一天使用水润湿时,因为有水的存在,附近区域裂缝中淤积的污泥扩散待修复表面。使用压缩气体将油污污染的表面吹干,然后使用钢丝刷手动将油污污染的表面打磨掉,然后在使用压缩空气吹扫干净。再次润湿表面时不再使用大量的水浸泡而是使用干净的油漆刷往表面上蘸水,避免再次有油污扩散出来。

区域 C: Intercrete 4802 + Intercrete 4851

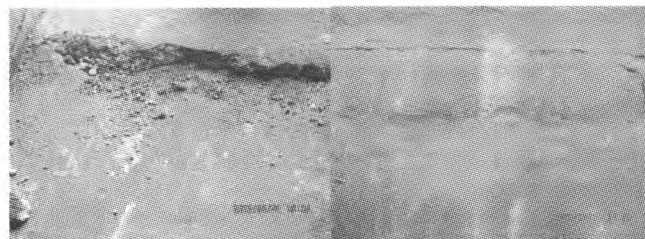
(a) 区域 A 修补前后对比

其中区域 A 表面平整度出现变化,表面出现略微凹凸,怀疑是填充时下部没有填充密实,在车辆强大的冲击作用下出现变形,某些表面凹陷造成。但是这种变化并不影响结构整体的强度和使用性能。区域 B 没有任何变化,原因是修复时下方是非常坚实的混凝土基础而且填充表面相对区域 A 和区域 C 较平整,易于填充坚实,说明在进行填充修复时尽量将表面处理规整并且填充密实有助于避免变形的发生。区域 C 的连接缝部位内部略微凹陷,边缘翘起,但是整体完好,并不影响质量及外观。此区域与区域 A 类似,修复时下方并非混凝土而是不规则的碎砖头填埋,所以基础不坚实导致修复结构略有改变。
